VIDEOISPEZIONE RELAZIONE TECNICA DESCRITTIVA

Via [REDACTED] n° 115

Verifica di alcune perdite della colonna fecale

Marcianise (CE), Febbraio 2013

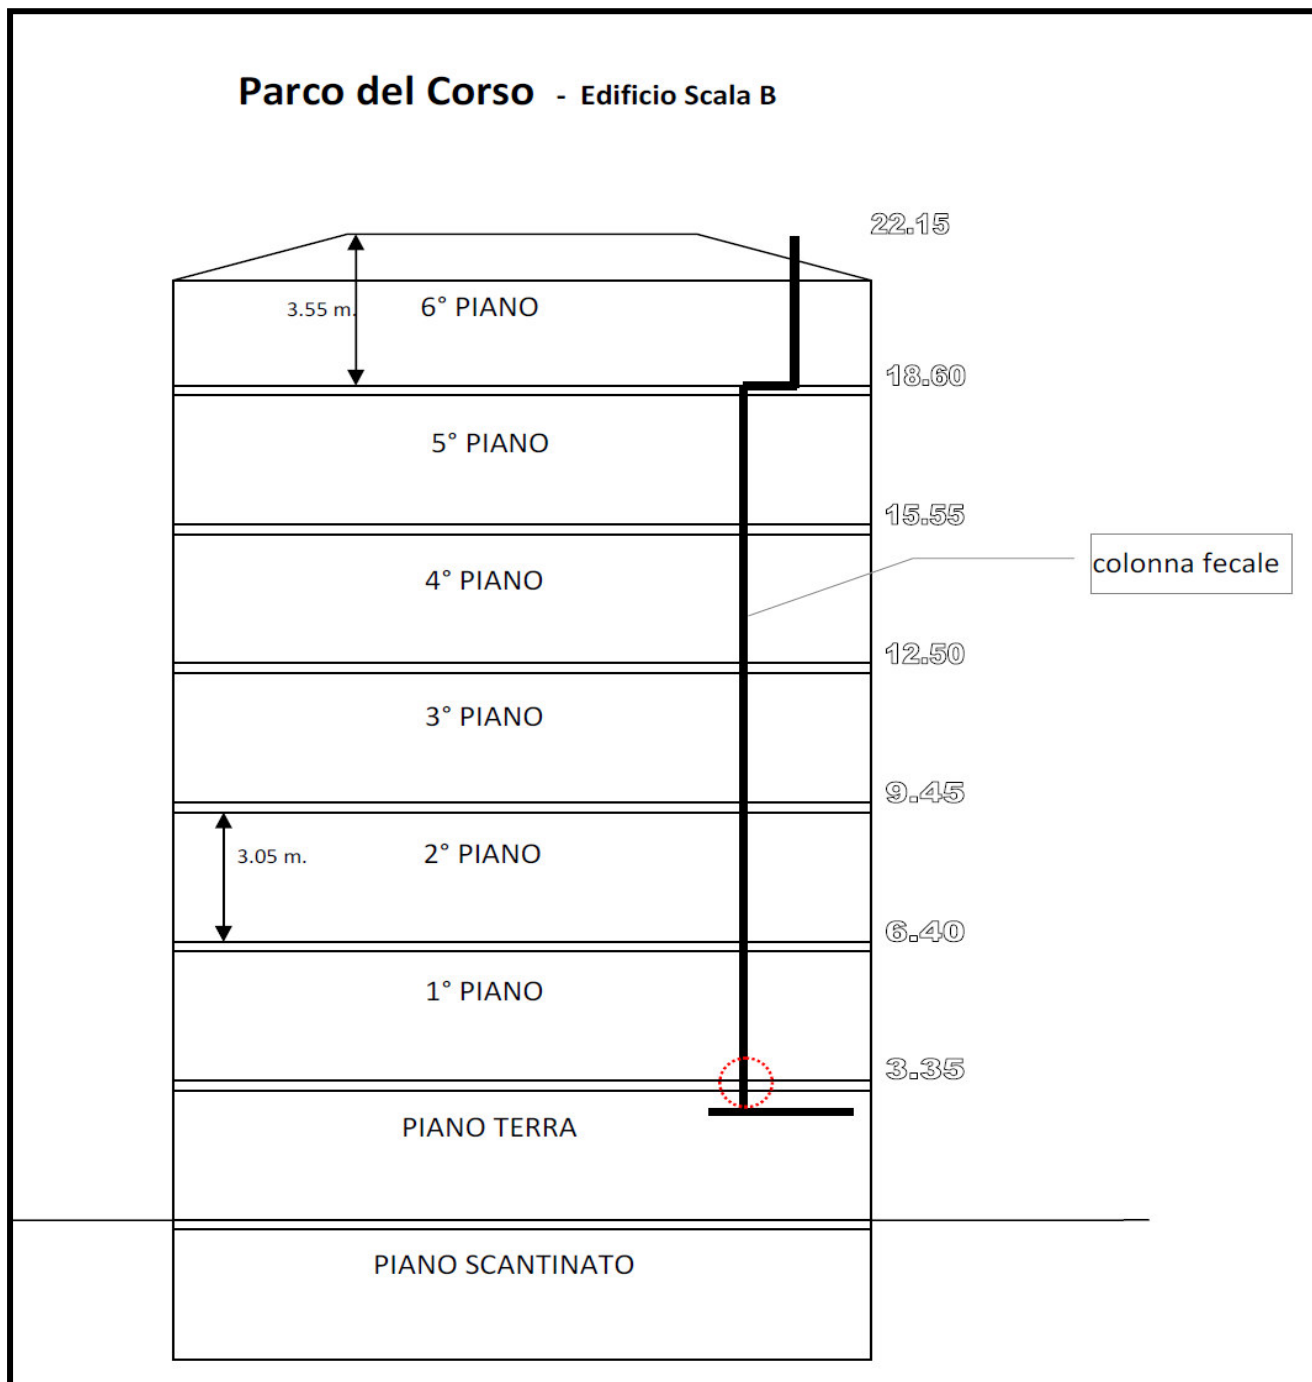
Schema di massima dell'andamento della colonna fecale e dell'altezza dei vari piani

2. Come si evince dallo schema riportato nella pagina precedente, a causa di una diversa disposizione delle stanze del piano mansarda (6° piano) rispetto alla disposizione delle stanze degli altri appartamenti, la colonna fecale presenta due curve prima di immettersi nella colonna verticale che prosegue fino al piano terra.

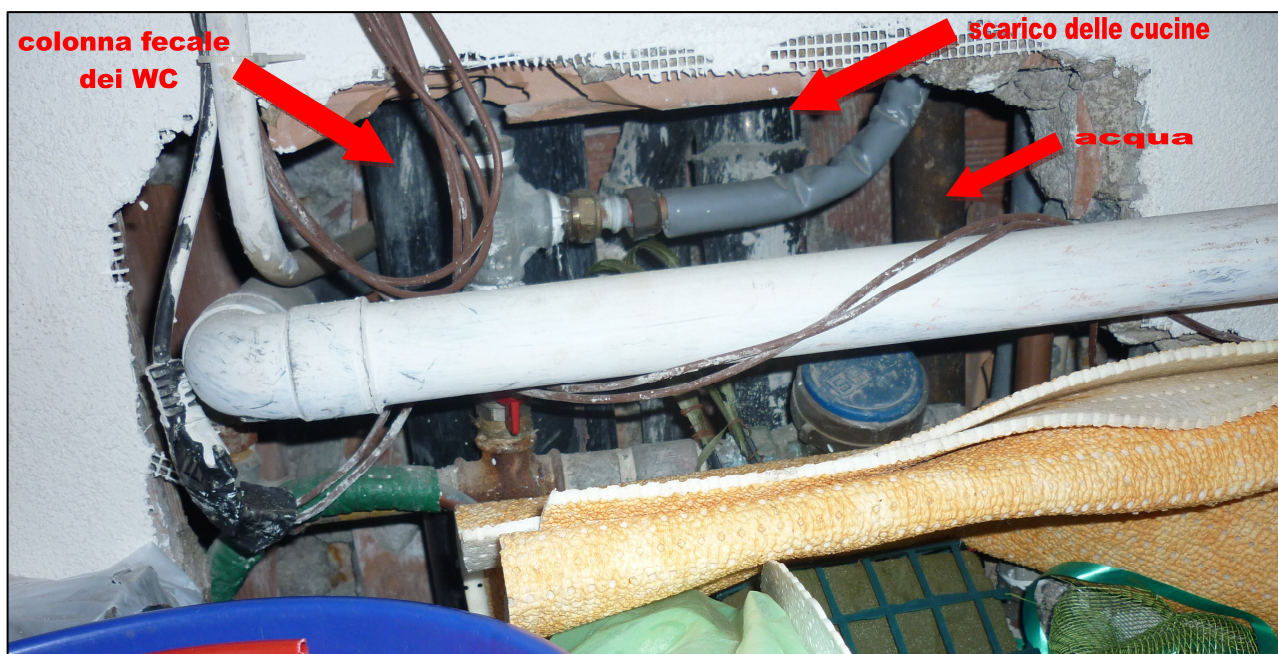
5. La colonna fecale è stata inserita all'interno di una doppia parete presente lungo i balconcini dei vari piani, insieme alle tubazioni degli altri impianti (Foto 1) (scarico delle cucine, carico dell'acqua, impianto dei termosifoni).

Foto 1: tipologia di impianto presente negli immobili del Parco del Corso

6. Dalla tipologia degli impianti si comprende che la presenza di infiltrazioni che si sono verificate e si verificano saltuariamente in corrispondenza delle zone dei soffitti dei locali WC dei piani superiori, potrebbe anche essere causate dalla perdita di queste tubazioni (**Foto 1-2-3**).

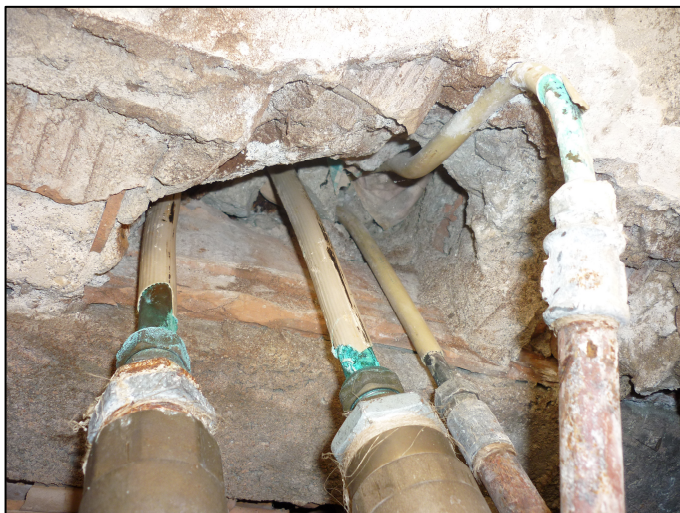
Foto 2: tibazioni in rame dell'impianto di riscaldamento.

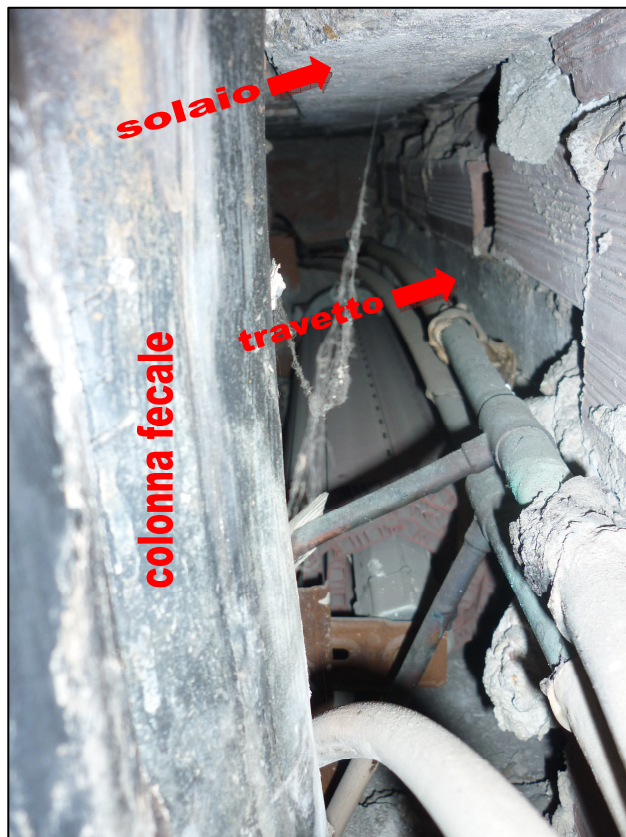
Foto 3: tubazioni dell'impianto di riscaldamento posizionate all'interno del cassonetto delle tapparelle.

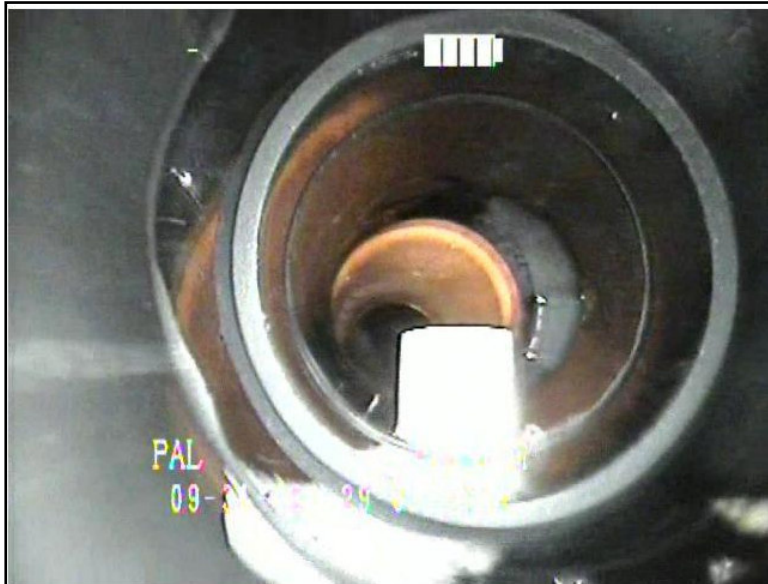
8. L'osservazione interna dell'ultimo tratto della colonna fecale, ubicato sotto al solaio del primo piano, ha rilevato che la "braga" di collegamento dello scarico della relativa unità abitativa (Foto 4) non presenta alcuna particolare anomalia, sia per la modalità di posa, sia per lo stato di funzionalità; si può

notare inoltre, l'innesto di un tubo di scarico (di colore bianco) che sporge all'interno della braga stessa.

Foto 4: Scarico del piano primo

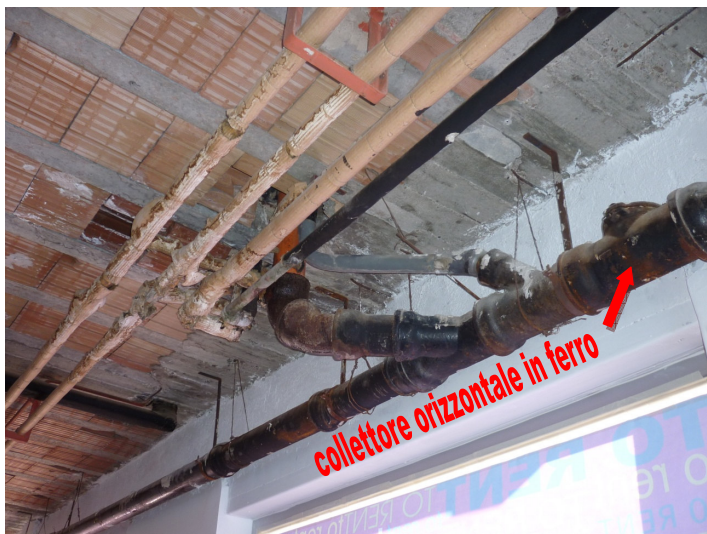
9. La “braga” è innestata nella colonna di scarico verticale tramite un ultimo tratto di tubo (di colore arancione) che, a sua volta, termina in una serie di raccordi speciali in ferro collegati al collettore di adduzione orizzontale (**Foto 5**). La diversa colorazione del tubo arancione (**Foto 6**) porta a dedurre che tale tratto è stato posizionato in un tempo diverso rispetto al tempo di posa della colonna fecale verticale che è di colore nero.

Foto 5: collettore di adduzione orizzontale presente nei locali al piano terra.

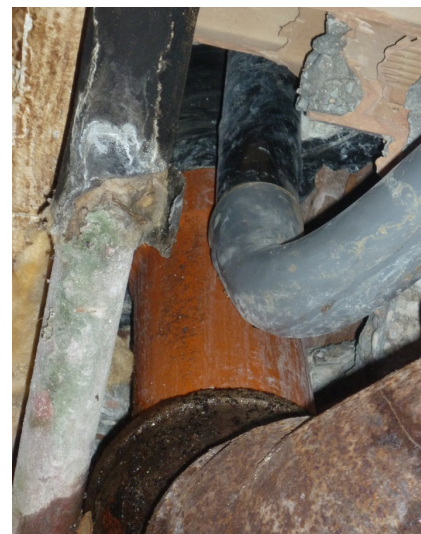
Foto 6: raccordo arancione

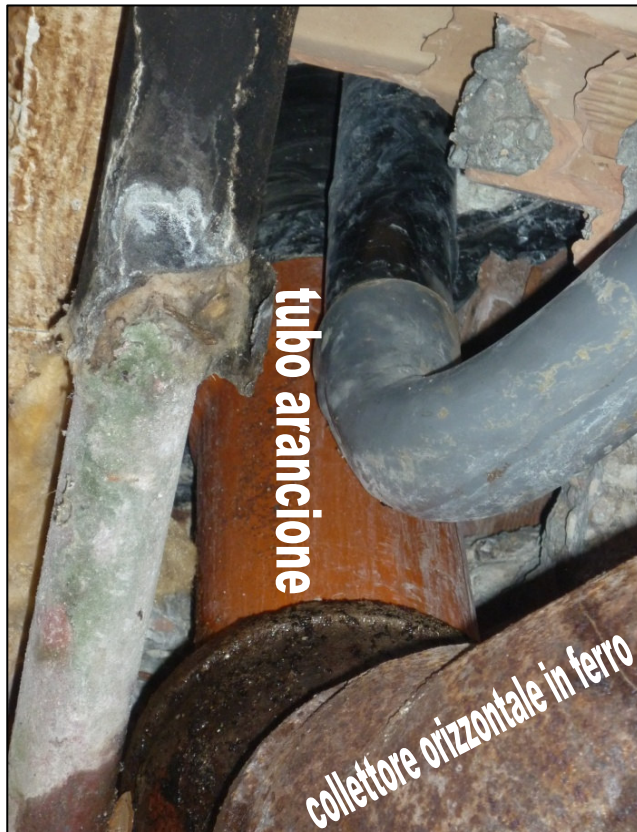
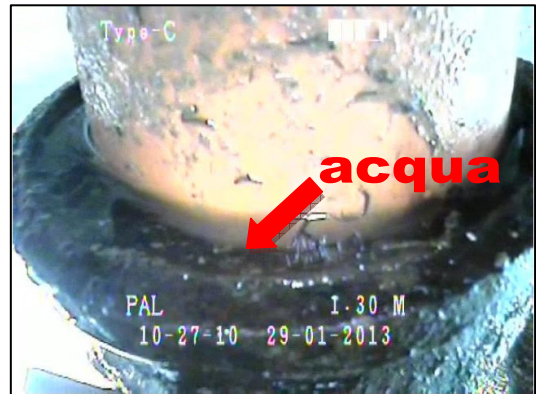
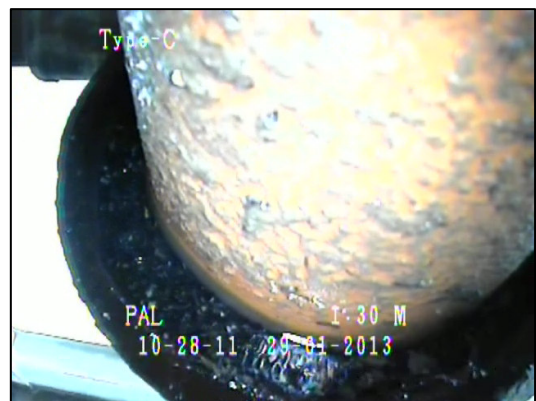
10. Durante le indagini di videoispezione dell'intera colonna fecale è stata filmata solo una perdita proveniente dall'innesto dello scarico del piano primo all'interno del tubo arancione che si immette nel collettore di adduzione orizzontale (Foto 7 -8 9)

Foto 7-8-9: collettore di adduzione orizzontale e presenza di acqua all'interno del raccordo in ferro.

Si consiglia pertanto di provvedere urgentemente alla sostituzione del tratto di tubo danneggiato o innestato non a regola d'arte, di proprietà del condomino del piano primo della scala B.

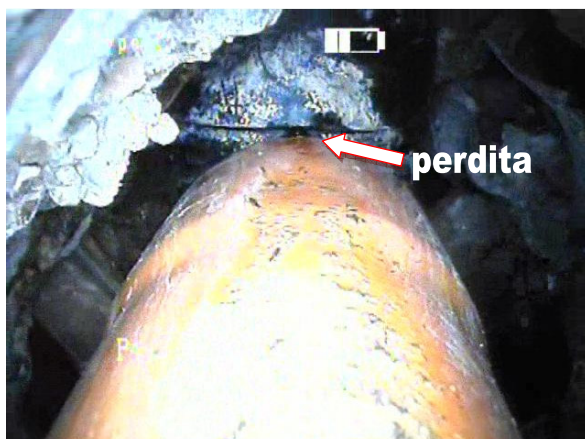
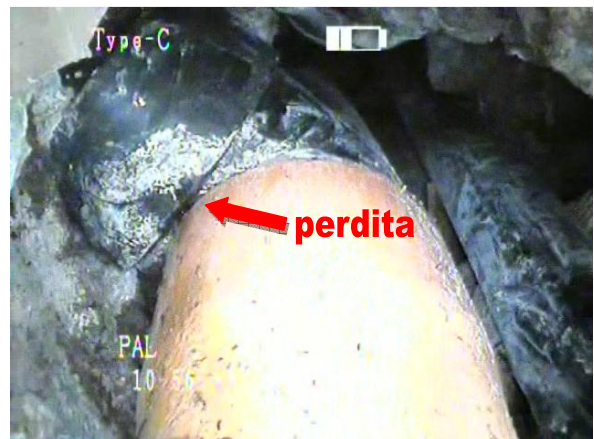
11. Nelle foto riportate di seguito, si nota una perdita di liquidi proveniente dall'innesto del tubo in PVC di colore nero dello impianto di scarico del piano primo che si raccorda con il tubo arancione della colonna fecale.

Per quanto riguarda lo stato della condotta fecale dell'immobile della scala B, si può dedurre che le condizioni sono buone per quasi l'intera colonna, tranne che per un piccolo tratto di un raccordo posto sotto il solaio del piano primo e visibile dai locali del piano terra.

Infatti, così come si evince dalle immagini riportate nella pagina precedente, lungo tale tratto è stata individuata una perdita di liquidi che si accumulano sul pavimento dei locali del piano terra.
