VIDEOISPEZIONE RELAZIONE TECNICA DESCRITTIVA

Via [REDACTED] n° 115

Verifica di alcune perdite della colonna fecale

Marcianise (CE), Febbraio 2013

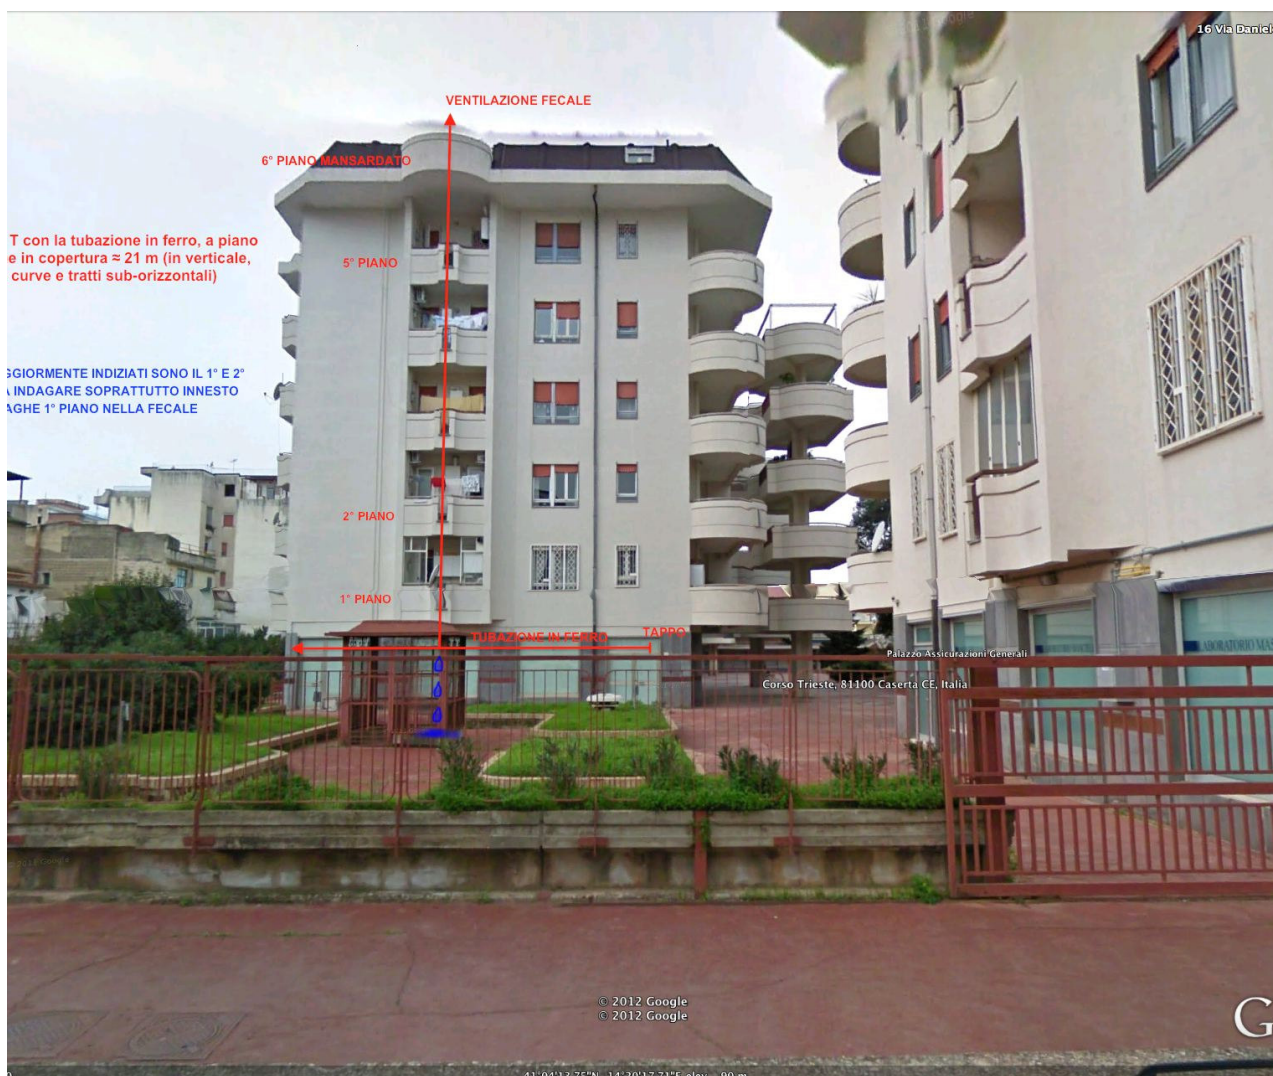
1. La suddetta colonna di scarico verticale (fecale) non è costituita da un'unica tubazione continua, bensì da una serie di tratti di tubo in PVC, che, in
